Schimmelpilze im Fensterfalz

Unter Berücksichtigung des Baufortschritts und der seit Mai 2009 gültigen Lüftungsnorm DIN 1946-6

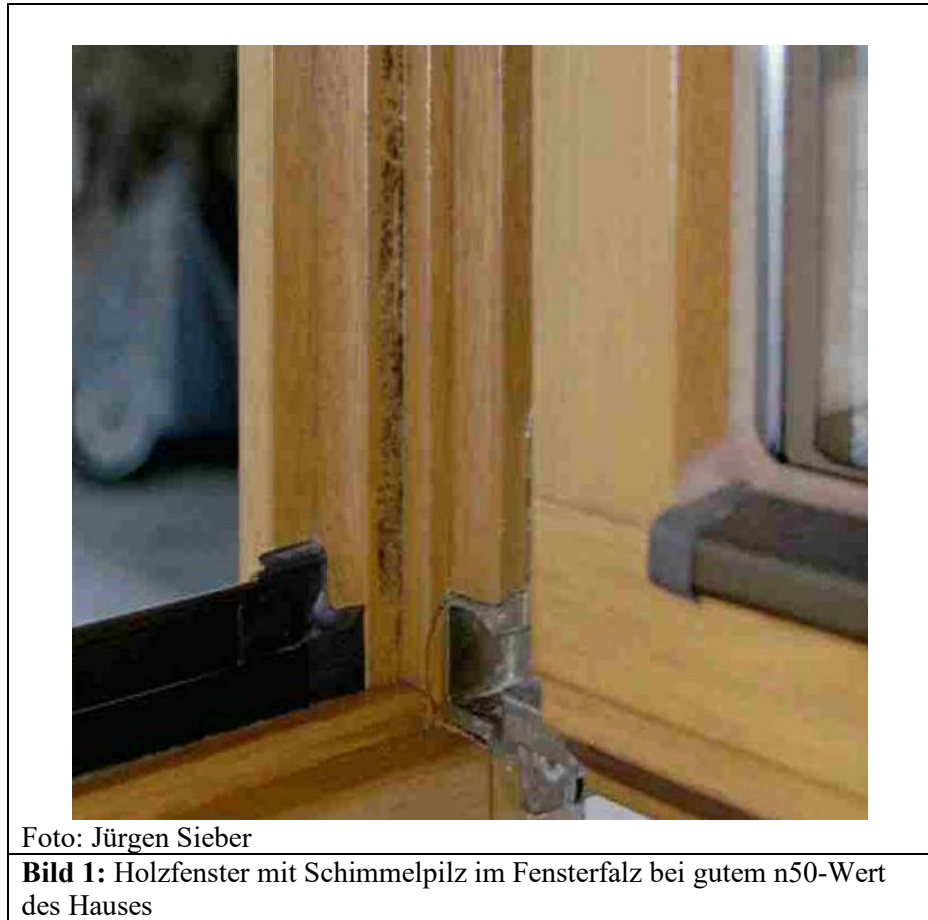
Das Phänomen trat ausschließlich in Niedrigenergie-Häusern auf, deren Blower-Door-Test gut bestanden wurde. Je besser der Blower-Door-Test ausfiel, desto stärker waren die Kondensat-Ausfälle im Fensterfalz.

Bild 1: Holzfenster mit Schimmelpilz im Fensterfalz bei gutem n50-Wert des Hauses

Laut eigener Erfahrung, sowie nach aktuellen Untersuchungen der TU-Graz sind die Mängel durch Maßnahmen am Fenster nicht zu beheben! Dem Mangel ist nur dann beizukommen, wenn die Raumluft durch Ventilatoren gestützte Lüftung abgeführt wird.

Eine **dezentrale** Lüftungsanlage ist unumgänglich. Bzw. ist eine Lüftungsanlage vorhanden, muss diese mit ausreichender Leistung versehen sein.

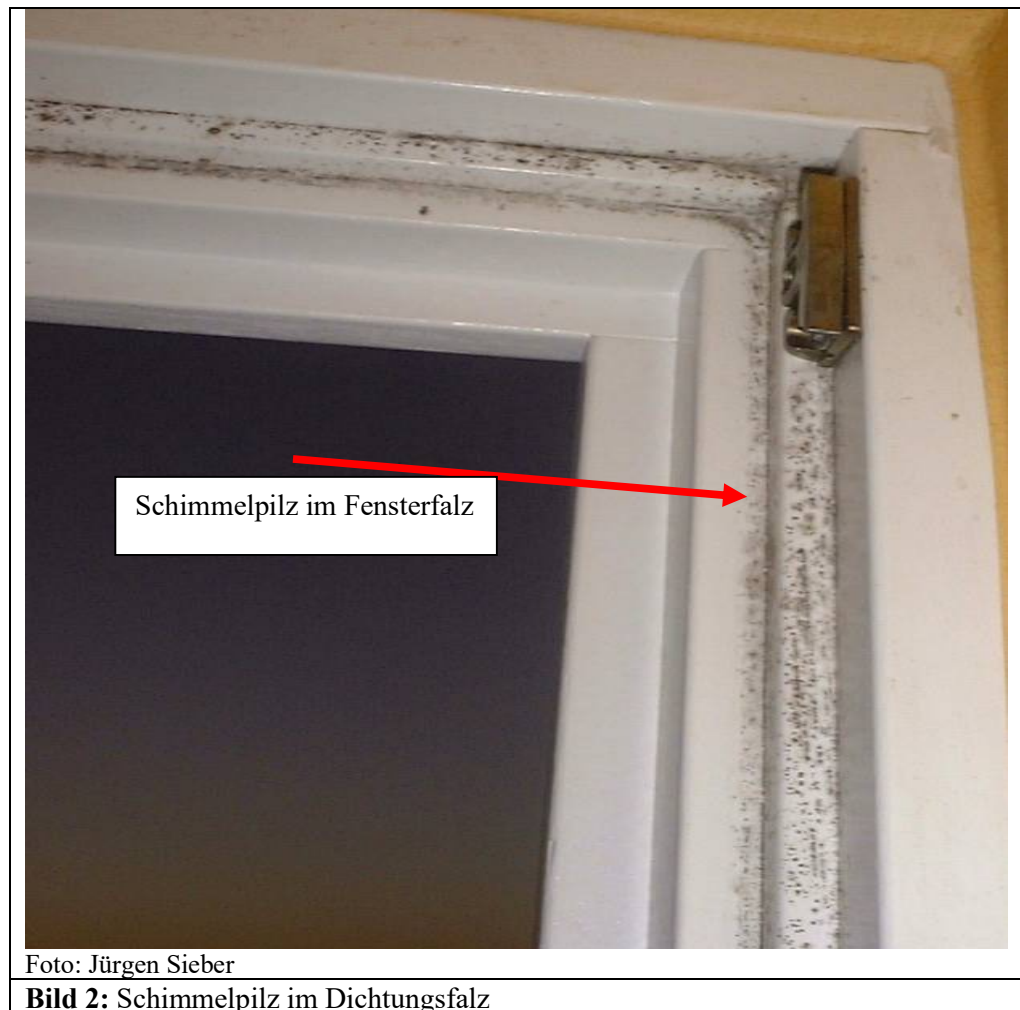
Die Folge ist, dass Raumluft durch leichten Überdruck in kleinste Fensterfugen gedrückt wird. Diese Fugen befinden sich z.B. zwischen Flügelüberschlag und Blendrahmen, bzw. zwischen Glashalteleisten und Glasfalzgrund.

Die Folgen sind Kondensat und Schimmelpilzbildung im Dichtungsfalz und Glasfalzgrund.

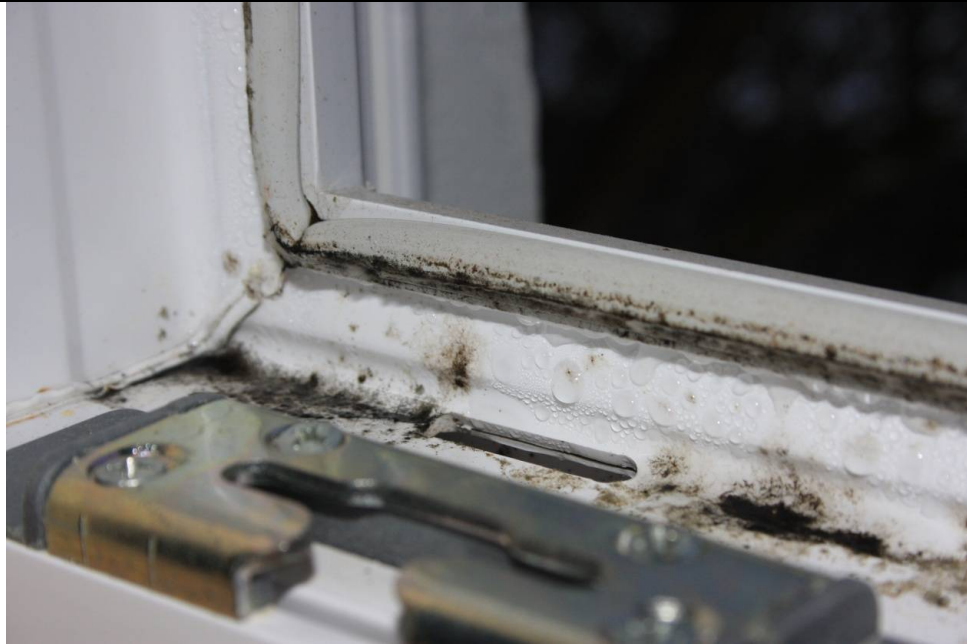
Bild 3. Kunststoff-Fenster mit innerer Überschlagsdichtung. Kleinste Fugen an der Dreh-Kipp-Schere reichten aus, um diesen Schaden entstehen zu lassen.
Die rel. Luftfeuchtigkeit im Haus lag bei 41 % bei +21°C Zimmertemperatur

Kleinste konstruktionsbedingte (zulässige) Fugen (*Beispielsweise unterläuft die Dreh-Kipp-Schere die Überschlagsdichtung, um in den Falzraum einzudringen. Dort wird die Überschlagsdichtung um ca. 3/10 mm gequetscht*) reichen aus, um einen Fensterfalz mit Feuchtigkeit zu „überschwemmen“.

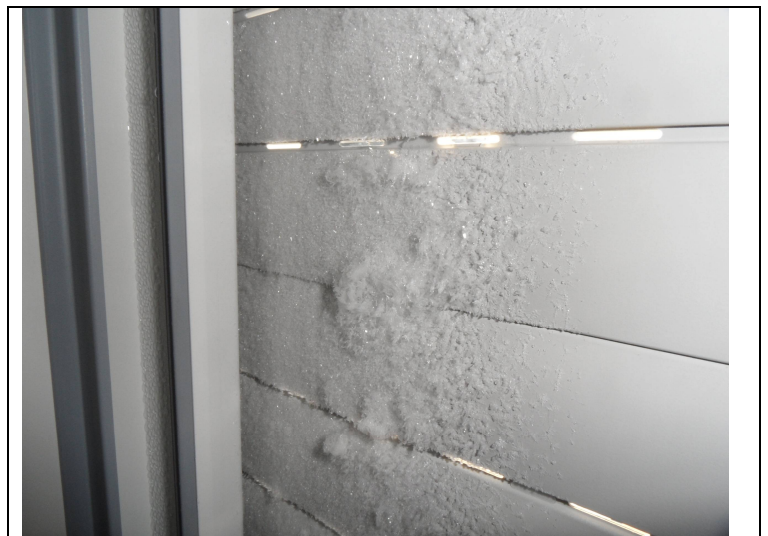
An sehr kalten Tagen kann in den Fälzen sogar Eisbildung möglich sein.

In extremen Fällen kann dieses Eis über Rollladengurt-Öffnungen oder Dampfdruckausgleichsöffnungen bis in den Bereich des Rollladens vordringen und eine Funktionsstörung des Rollladens verursachen.

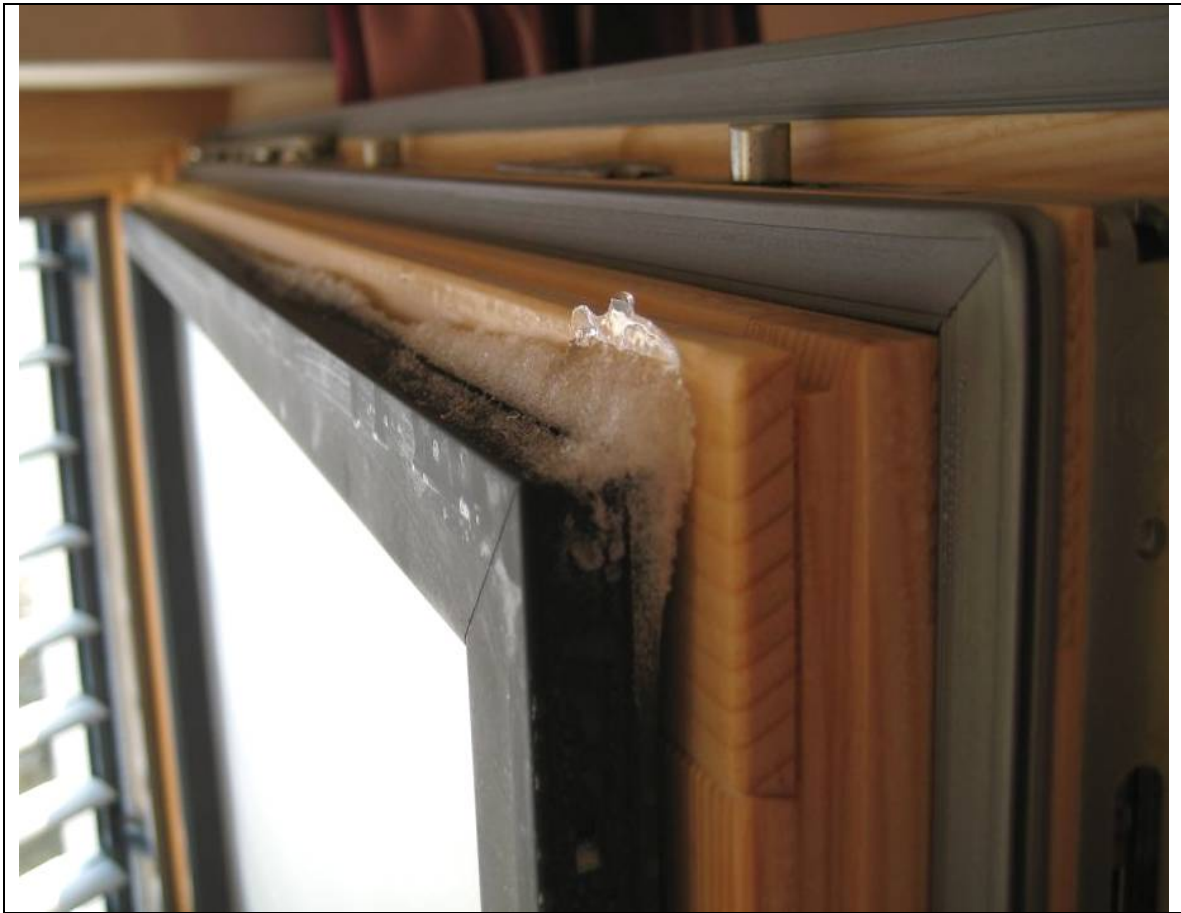
Eisbildung bei Holz-Aluminium-Fenstern ist keine Seltenheit

Damit dieses Problem entsteht, sind keine erhöhten Luftfeuchtigkeitswerte nötig. Eine Raumluft von unter 40% bei +21°C Zimmertemperatur reichen dafür völlig aus.
